Ficha Nº: 384-PRS/19-0001-0004

**Denominação do bem:** COLÉGIO ESTADUAL JOSE DE ALENCAR

**Endereço/Localização:** RUA ASSIS BRASIL, 842, CENTRO

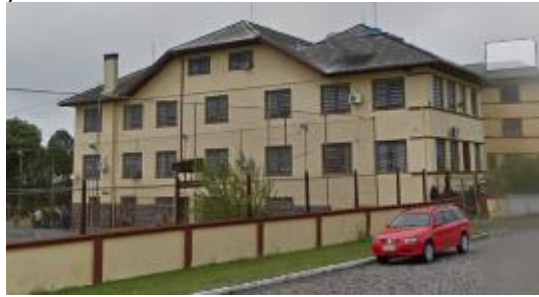
A edificação mais antiga, foto a seguir, possui volumetria diferenciada, em especial na cobertura. Atualmente as telhas foram substituídas, mas originalmente eram cerâmicas. A volumetria permaneceu e ainda garante destaque ao trabalho junto à mansarda (água furtada), que permite aproveitamento de sótão. Esse estilo de cobertura era comum na Europa e se dissipou na região, na década de 1950, principalmente nas localidades de imigração alemã. A base da construção é de basalto argamassado e compõe as paredes do subsolo. As janelas são do tipo basculante de ferro com vidro; na fachada junto à Rua Santos Dumont percebe-se uma organização diferenciada nas esquadrias (com menor espaçamento, garantindo uma presença de vazio sobre o cheio, além da presença de linhas horizontais de contorno para demarcar a horizontalidade).

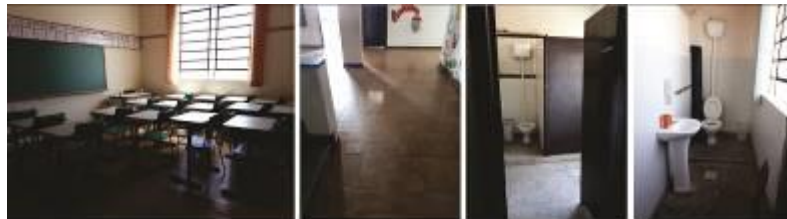
revestimentos segundo andar - parte original

Na edificação original, o andar térreo passou a ser ocupado pela UERGS. Os andares superiores não foram ocupados pela entidade; nestes, percebe-se a mudança dos revestimentos da edificação original para a ampliada. No sótão, percebe-se que a parte mais original tinha piso de tábuas corridas, ao invés do parquet usado na ampliação, o mesmo ocorre nas salas de aula do segundo andar e na maior parte das salas ocupadas pela UERGS. Já na circulação do segundo andar na parte original tem uma cerâmica de cor terracota, enquanto a ampliação recebeu uma verde. O piso dos banheiros é granitina cinza. Já nas soleiras de acesso percebe-se a presença de granitina verde.

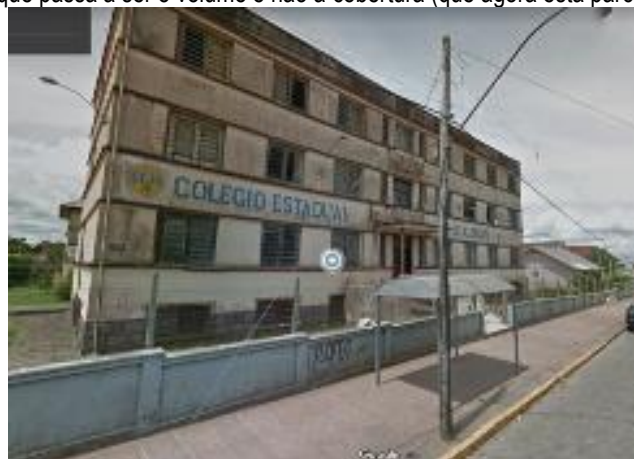
A ampliação acabou recebendo um andar a mais. Na fachada com frente à Rua Assis Brasil percebe-se a elevação de três andares sobre o subsolo. O acesso principal é dado pela edificação “mais nova”. Fachada com volumetria reta, linhas verticais destacadas, fazendo continuidade à edificação existente, esquadrias seguem mesmo padrão da anterior. Esquadrias simples de ferro, basculante. A fachada nova garante maior robustez do que a edificação original, sua extensão horizontal, com menor presença de vazios e presença de platibanda cobrindo o telhado. Na parte central recebe-se destaque marcando a simetria da fachada. Na ampliação o destaque passa a ser o volume e não a cobertura (que agora está parcialmente coberta).

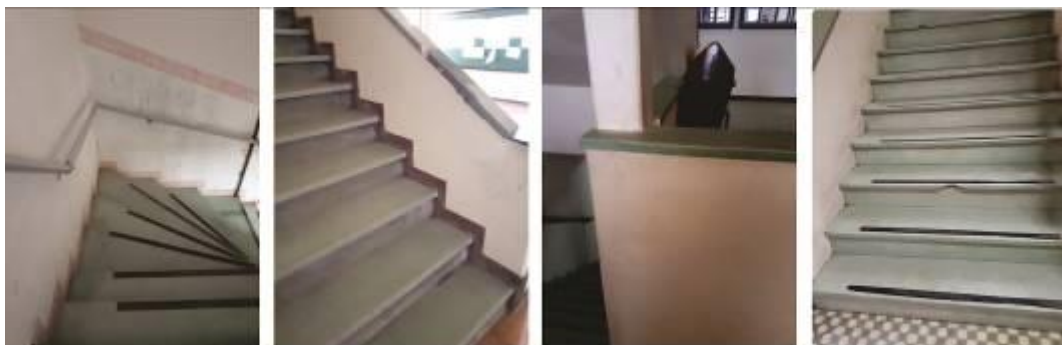
detalhes escada  
área ampliada década 60

O andar térreo recebe no interior piso de ladrilho hidráulico. Piso que se mantém em boa qualidade até os dias atuais. Portas de madeira, que acompanham a cor dos rodapés. As paredes receberam pintura especial na época, do tipo escaiola, a pintura da área inferior lembra um marmorizado com cores que combinam com o piso. Como barra de fechamento, a pintura superior tem detalhe em tom mais terracota, com a marcação de duas linhas horizontais de acabamento. Na ala ocupada pela UERGS, a circulação possui o mesmo piso; quanto à pintura, parte das paredes recebeu posteriormente uma camada de tinta acrílica sobre a escaiola.

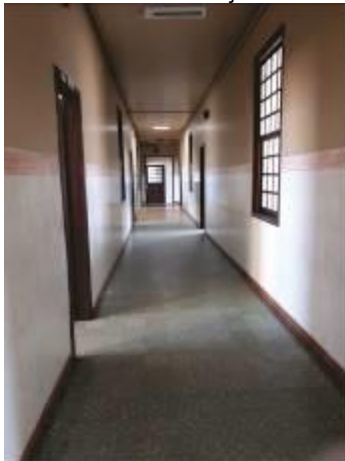
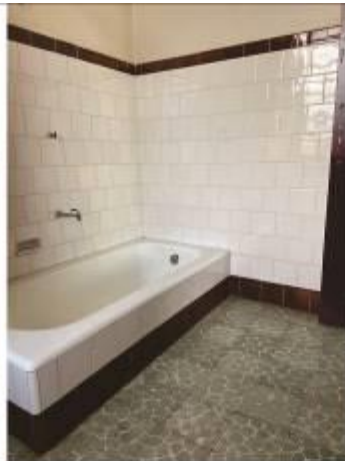
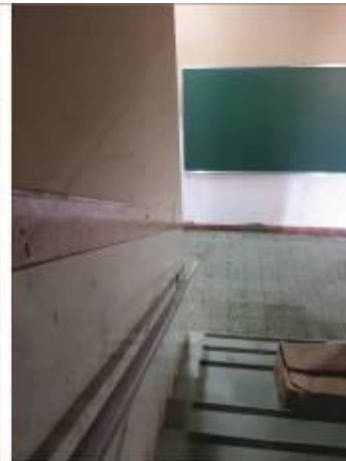
A granitina recobre a escada com parte dos degraus em leque. O mesmo material recobre os parapeitos laterais. A cor é verde e harmoniza com o piso de ladrilho hidráulico do térreo. O segundo andar, possivelmente por motivos financeiros, recebeu um piso cerâmico na cor verde, com custo inferior ao hidráulico na época, mas mantendo a integração de cores com as escadas, que mantêm o mesmo padrão até o terceiro andar. O piso da circulação do segundo andar já apresenta muito desgaste. Já a pintura das paredes se mantém mais ressaltada do que no andar inferior, mas segue mesmo padrão do térreo. É possível perceber que o piso cerâmico da circulação se estende até os banheiros.

detalhe desenho  
ladrilho térreo

cerâmica circulação segundo andar

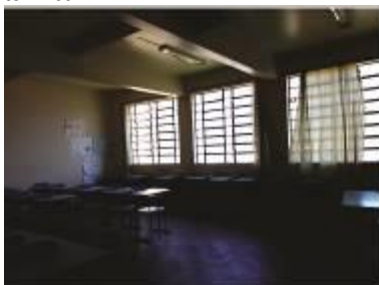
salas de aula - padrão

As salas de aula, por sua vez, não têm pintura especial nas paredes; o piso é de parquet para garantir melhor qualidade acústica e térmica.

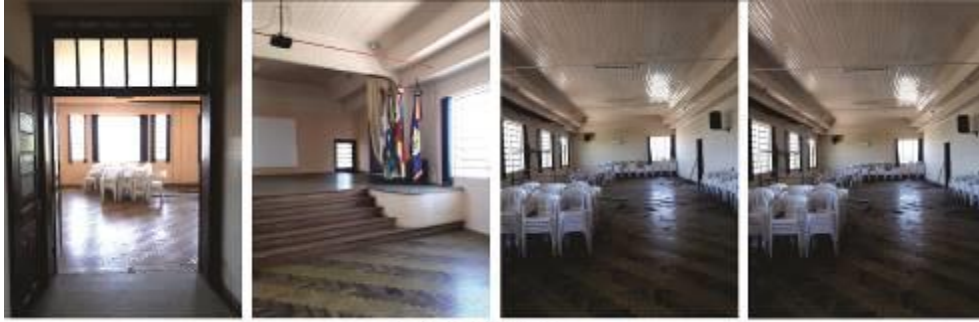
auditório terceiro andar  
Fotos: Cristhie Lenz

O terceiro andar tem estrutura interna diferenciada. O andar comporta o auditório, ocupando a extensão da área frontal da edificação. Seu teto em desníveis lembra um formato de gamela, ou navio invertido; tal formato era comum nas igrejas coloniais para garantir melhor acústica. Nesta pandemia, este ambiente e outros do andar superior sofreram infiltrações que estragaram parcialmente o parquet do ambiente. O forro ainda não foi analisado.

- Instância Funcional: A edificação não acarreta conflitos com a dinâmica do sistema urbano. Seu destaque é o uso e o valor institucional.
- Instância Técnica: Não há raridade de técnica construtiva e seu estado de conservação é regular. A edificação mereceria melhores cuidados, em especial com a cobertura que comprometeu boa parte das salas nos últimos meses, ocasionando perdas nos pisos e talvez até nos forros.

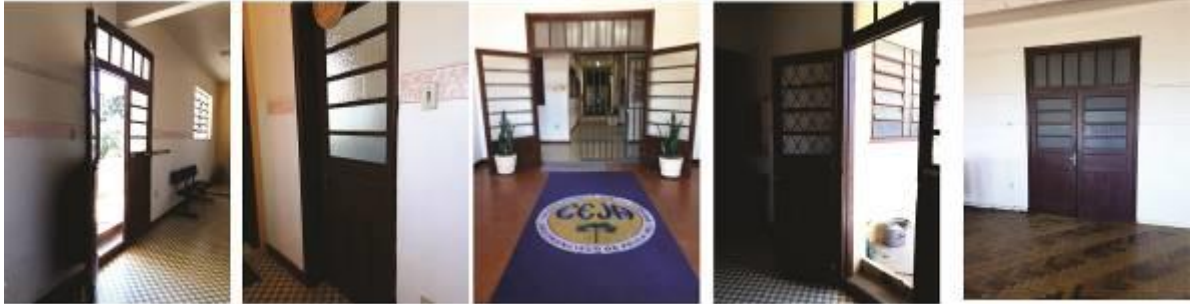
detalhes esquadrias

Alguns detalhes das esquadrias ao longo da edificação. Na foto central, percebe-se a segunda porta de acesso do hall, citada anteriormente no texto.

Já na foto ao lado desta, mais à direita, verifica-se um erro construtivo da edificação. O piso da sacada externa é mais alto que o piso interno, sendo que foi criada essa barreira para tentar amenizar o problema. Acredito que em reforma posterior deva ser buscada uma solução melhor. A sacada praticamente é sem uso, mas é elemento de destaque nessa fachada interna do pátio.

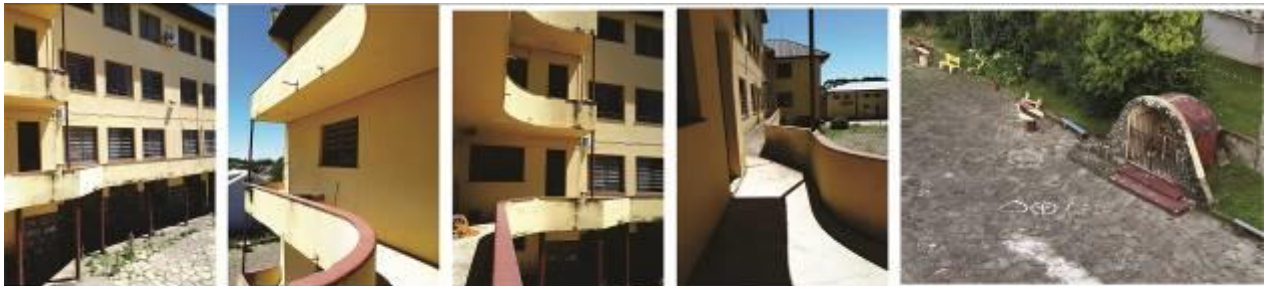
detalhes sacada fachada posterior  
área ampliada década 60 - área interna do pátio

Como dito anteriormente, essa fachada interna do pátio não mantém as linhas de marcação horizontal, porém essa sacada em curva garante um elemento de destaque e permite a apreciação do pátio interno. No subsolo, é possível perceber as colunas que apoiam a sacada dando uma ideia de pilotis. Peças cerâmicas, típicas do período, recobrem o peitoril da sacada.

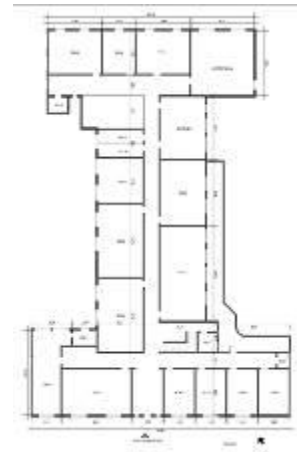
#### Croqui / planta baixa

Edificação de volumes composta, formando uma planta em "I". A edificação original é a parte posterior, mais ao norte, a planta em "T invertido" com fachada a Sul é uma ampliação da década de 60. O terreno é localizado em uma esquina.
